REGIONE PIEMONTE
PROVINCIA DI TORINO
Comune di Pianezza
Località Cassagna

Discarica per rifiuti non pericolosi

**COMUNICAZIONI GENERALI D'OBBLIGO
IN FASE POST-OPERATIVA**

Relazione annuale 2019

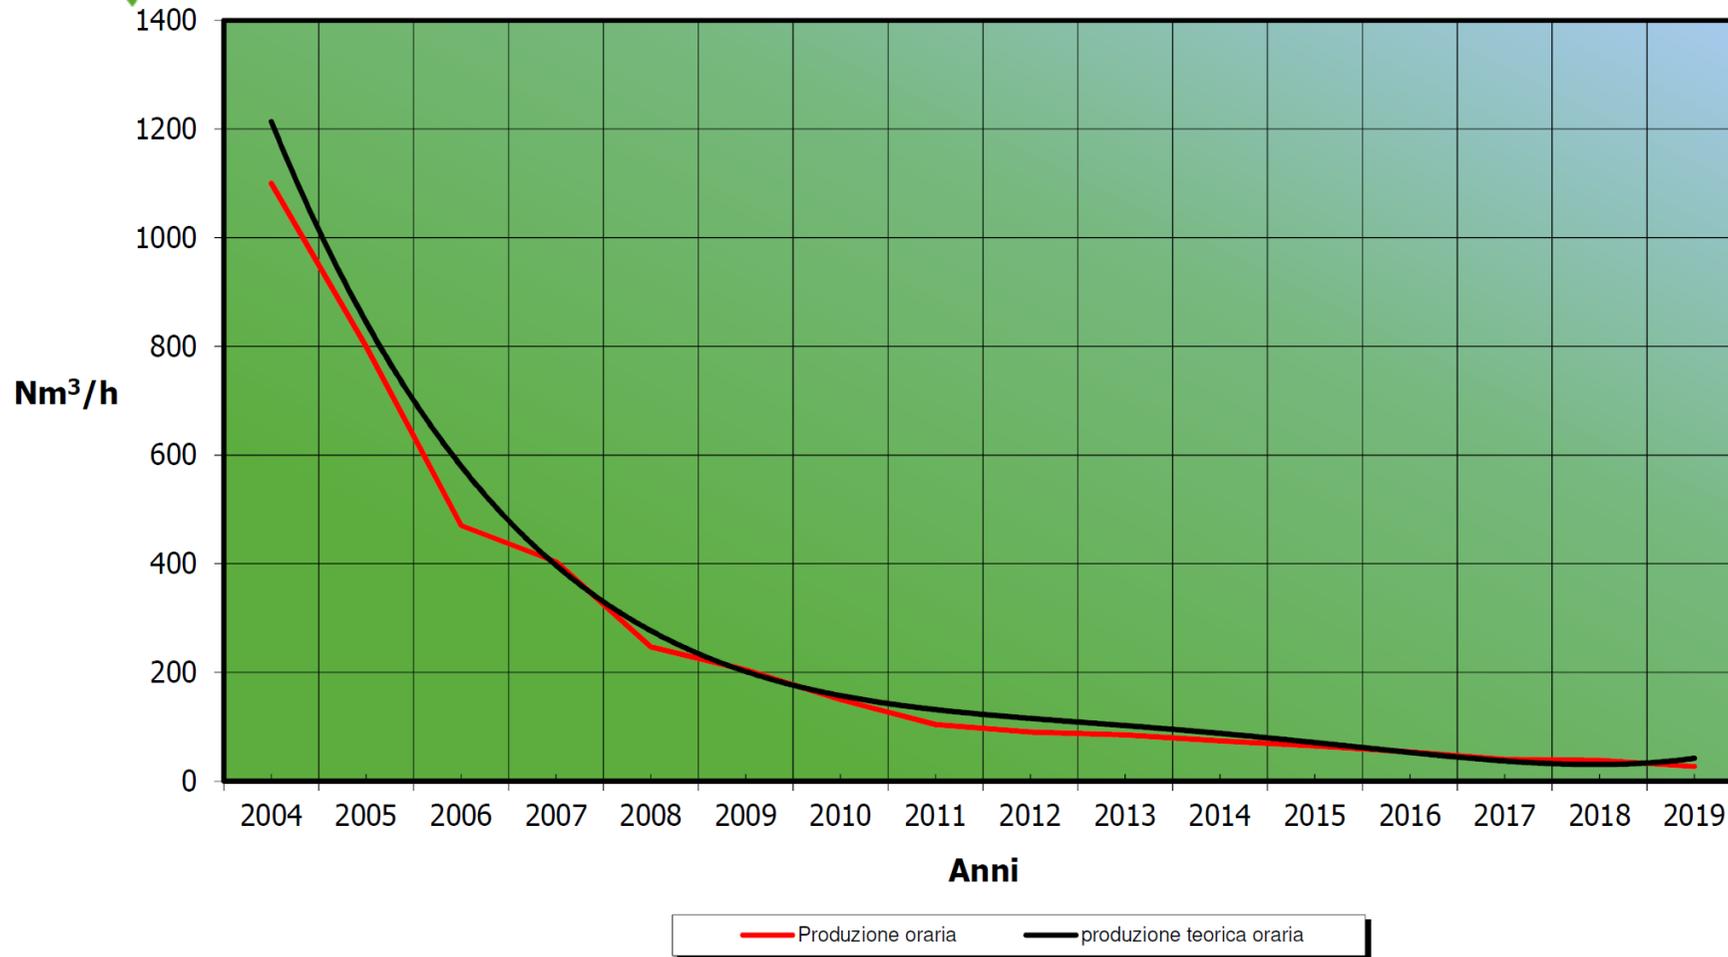
Produzione attesa biogas LOTTI I-II

Come si può osservare, sui lotti 1 e 2 la produzione è ormai ridotta a valori molto modesti. Nell’anno 2019 si riscontra una produzione reale di 27 m³/h, che, confrontata con la produzione teorica di 30 m³/h, fornisce una percentuale di captazione pari al 90%, in linea con quanto riscontrato nell’anno 2018 e abbondantemente al di sopra del limite minimo prescritto.

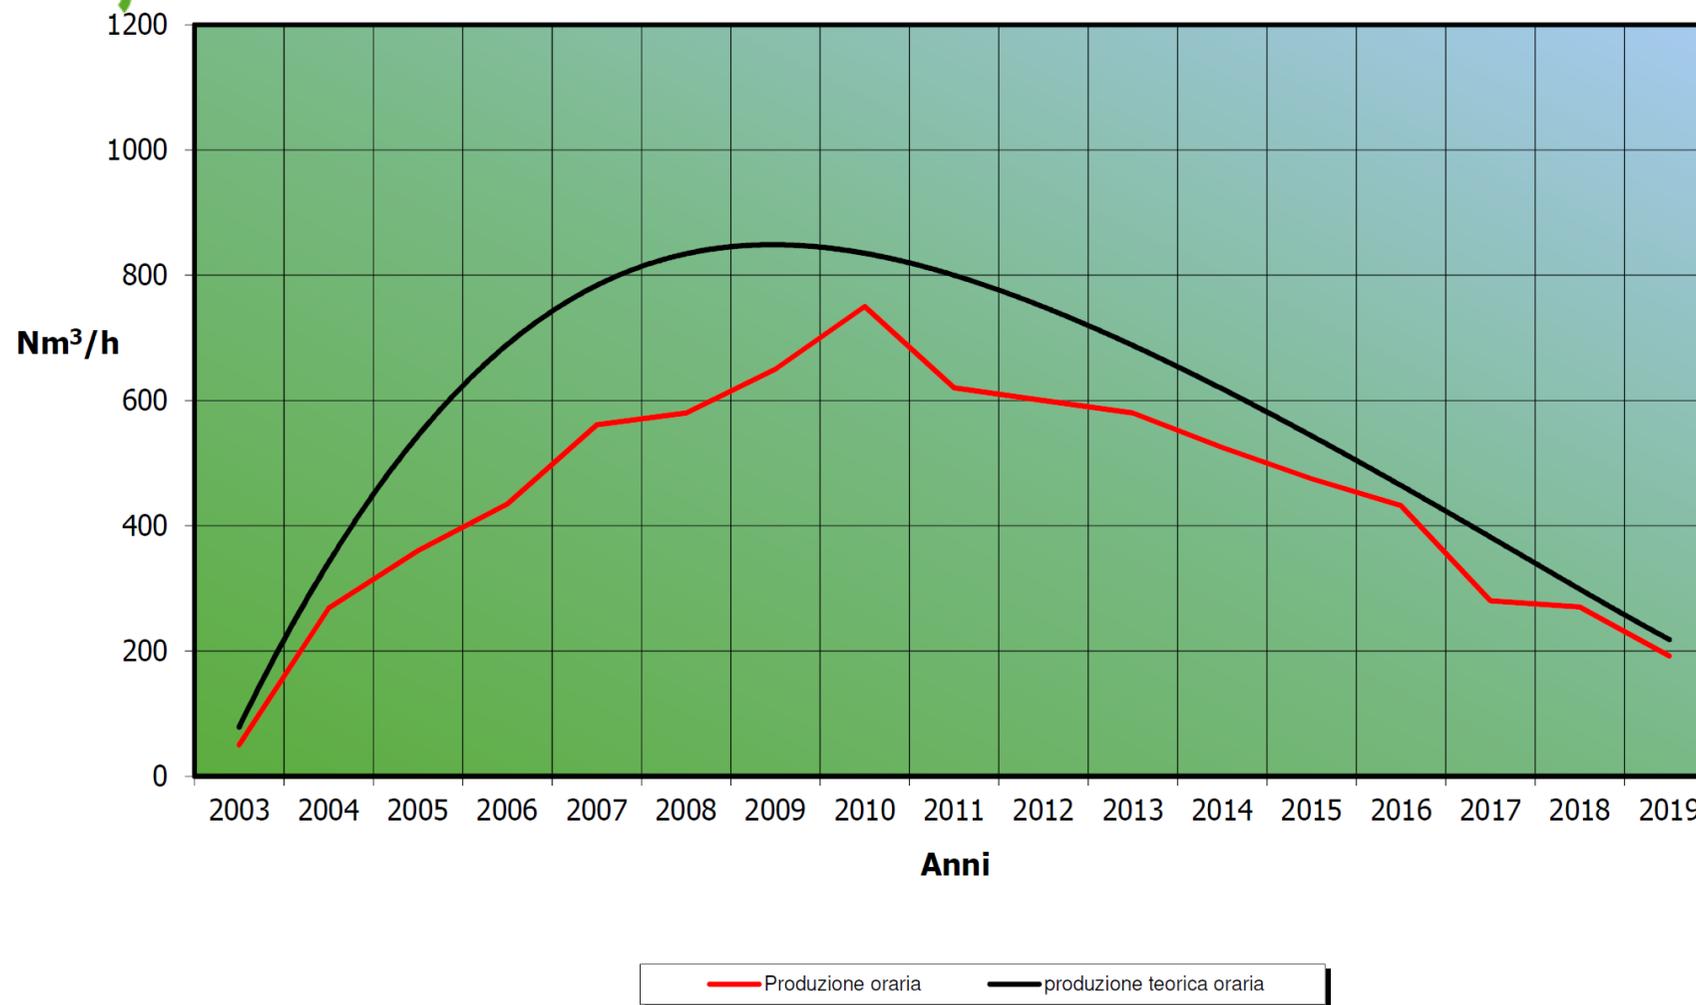
Produzione attesa biogas LOTTO III

Anche per il lotto 3 si riscontra una produzione reale relativamente bassa e pari a circa 192 m³/h che, confrontata con la produzione teorica di 220 Nm³/h, fornisce una percentuale di captazione pari all’87%, valore superiore, anche in questo caso, al limite minimo prescritto.

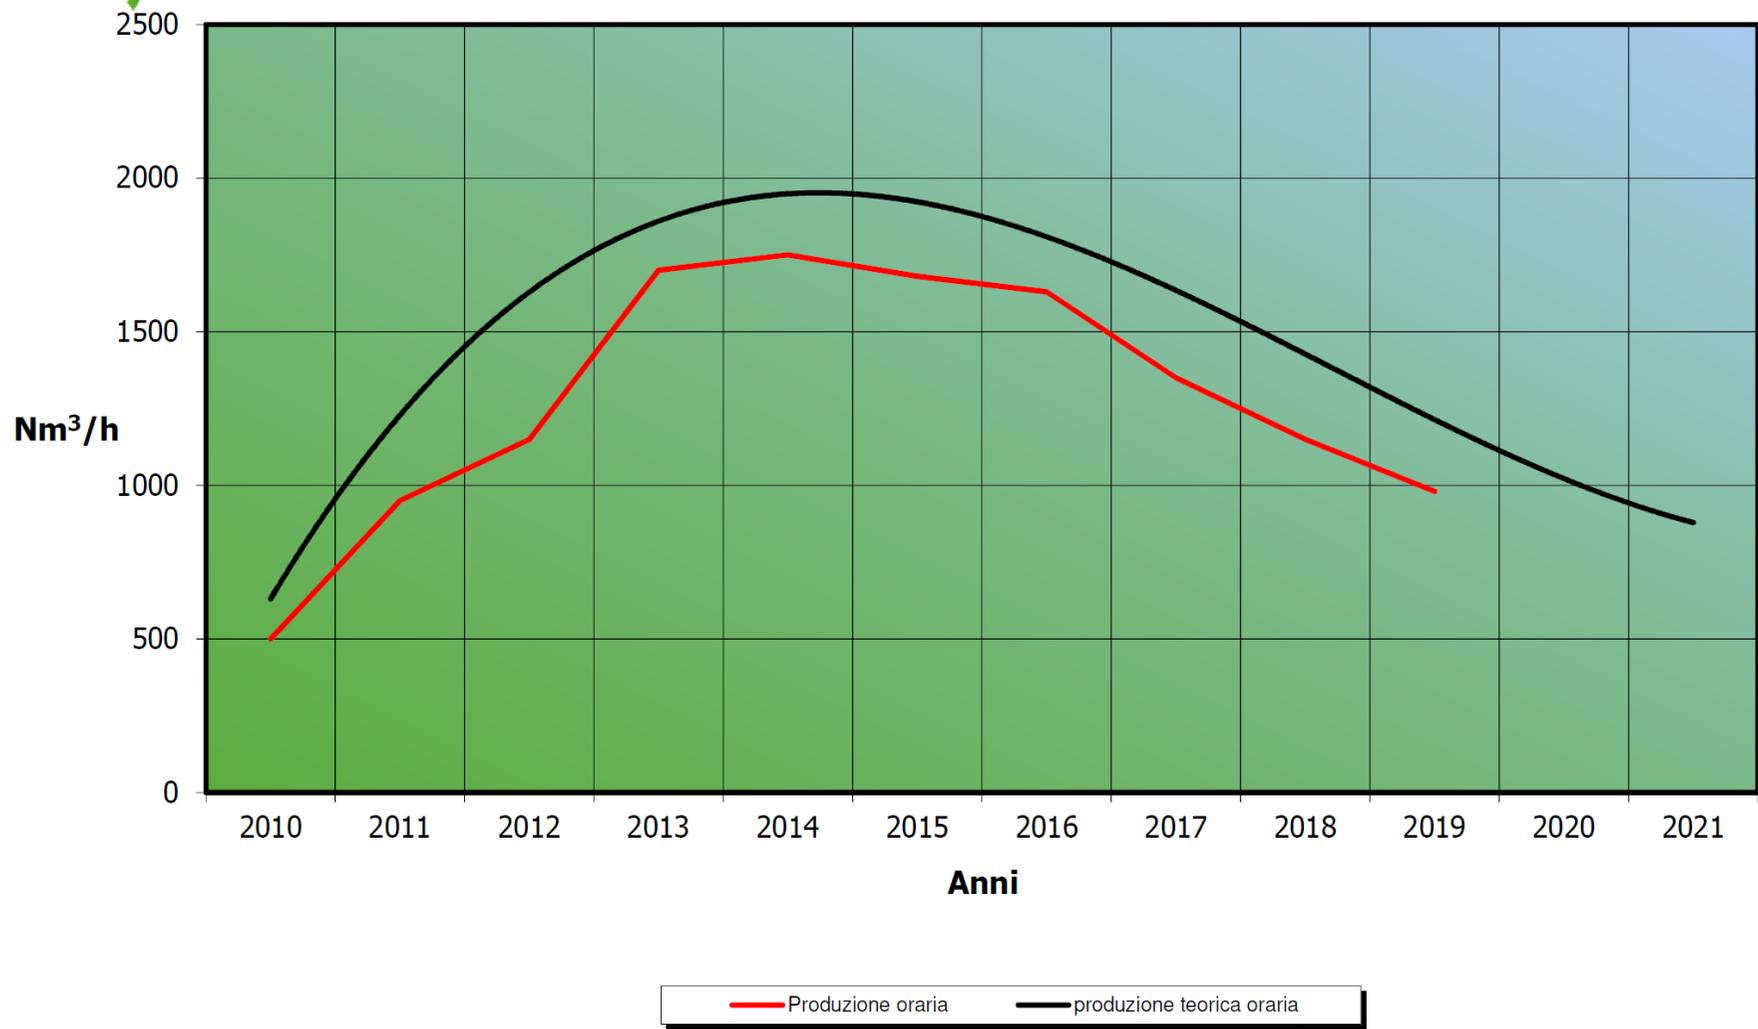
Produzione attesa biogas LOTTO IV

Per quanto riguarda infine il Lotto 4, considerando una produzione reale pari a 980 m³/h ed una produzione teorica pari a 1.150 m³/h, il coefficiente di captazione che ne deriva è pari all’85,2%, anch’esso superiore, seppure di poco, al limite minimo dell’85%.

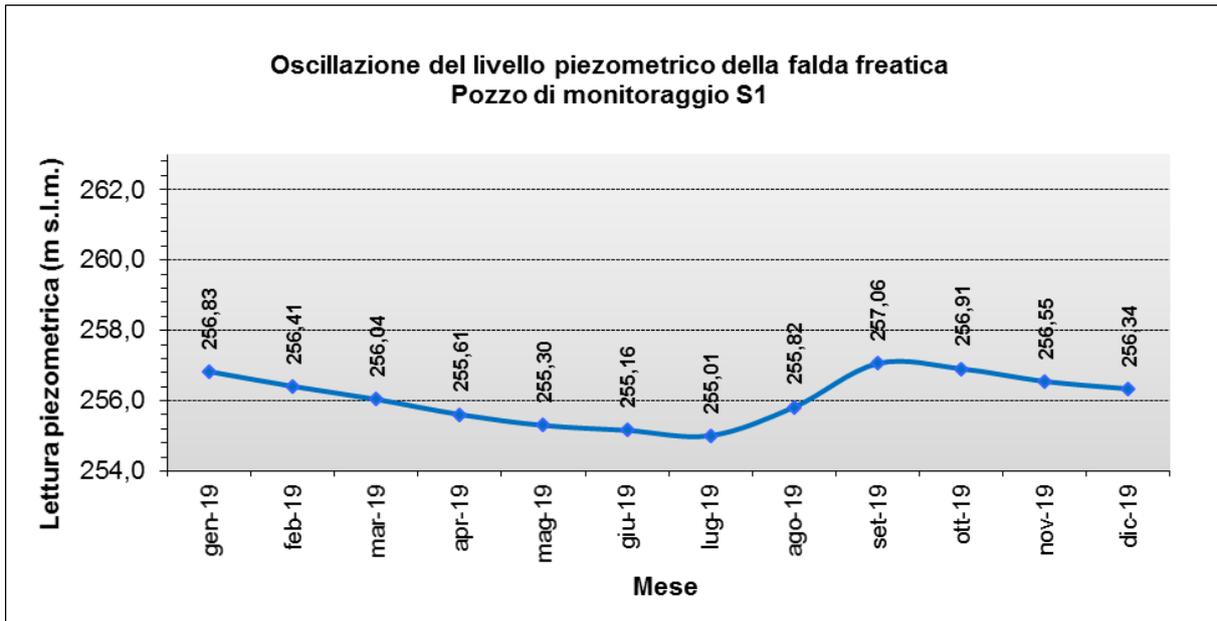
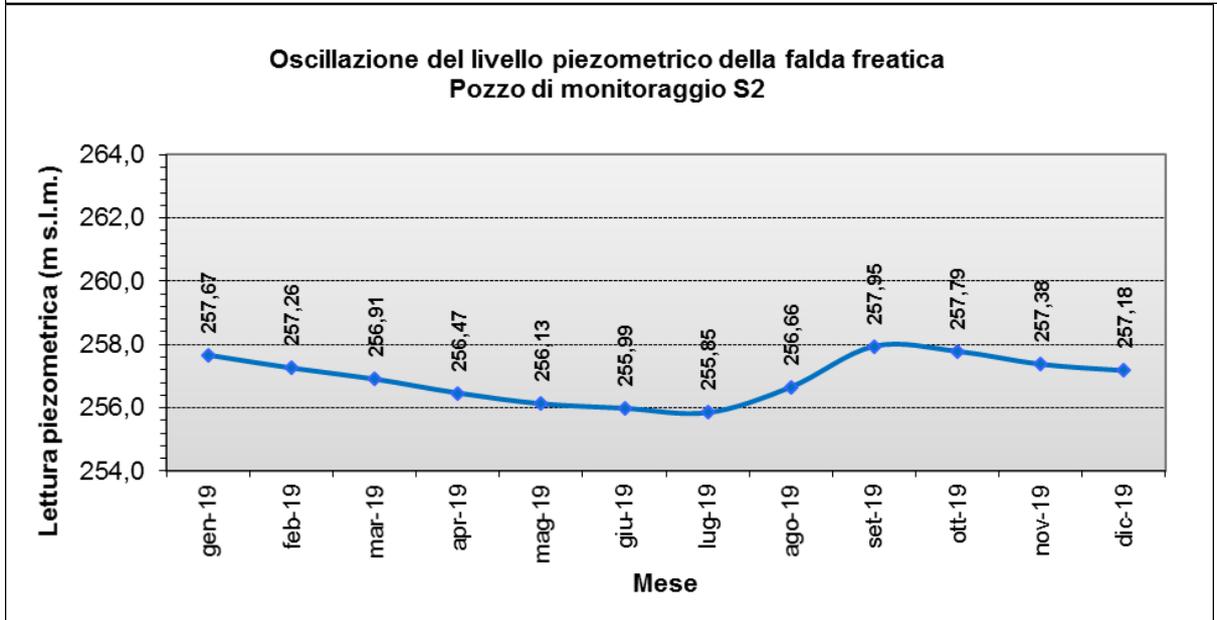
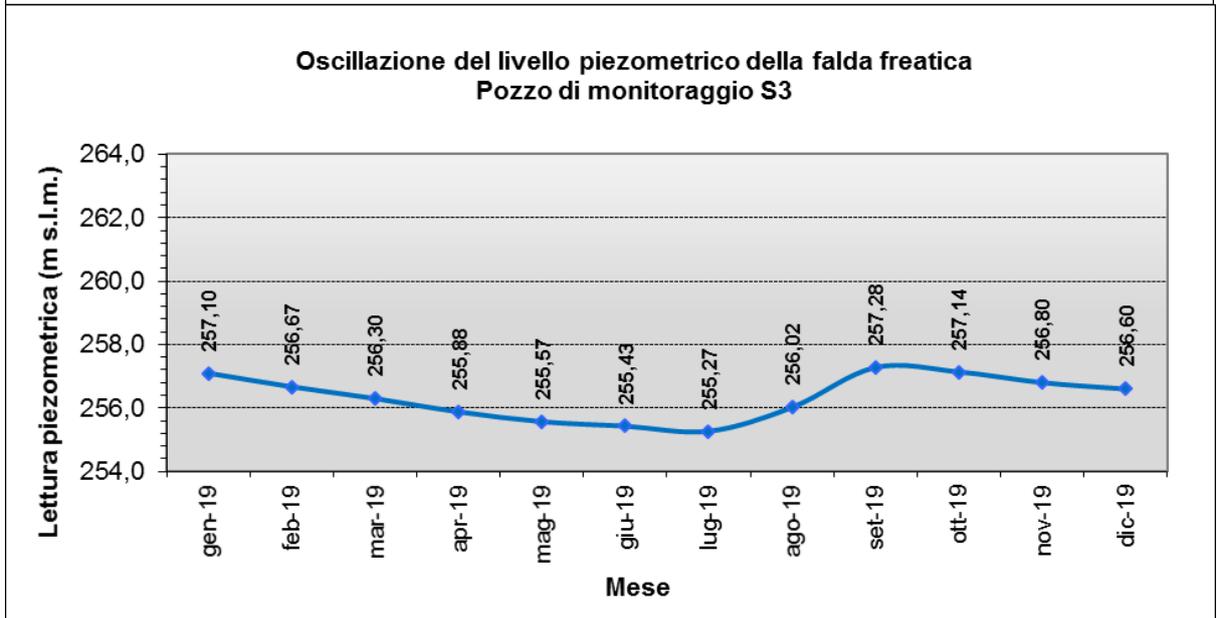
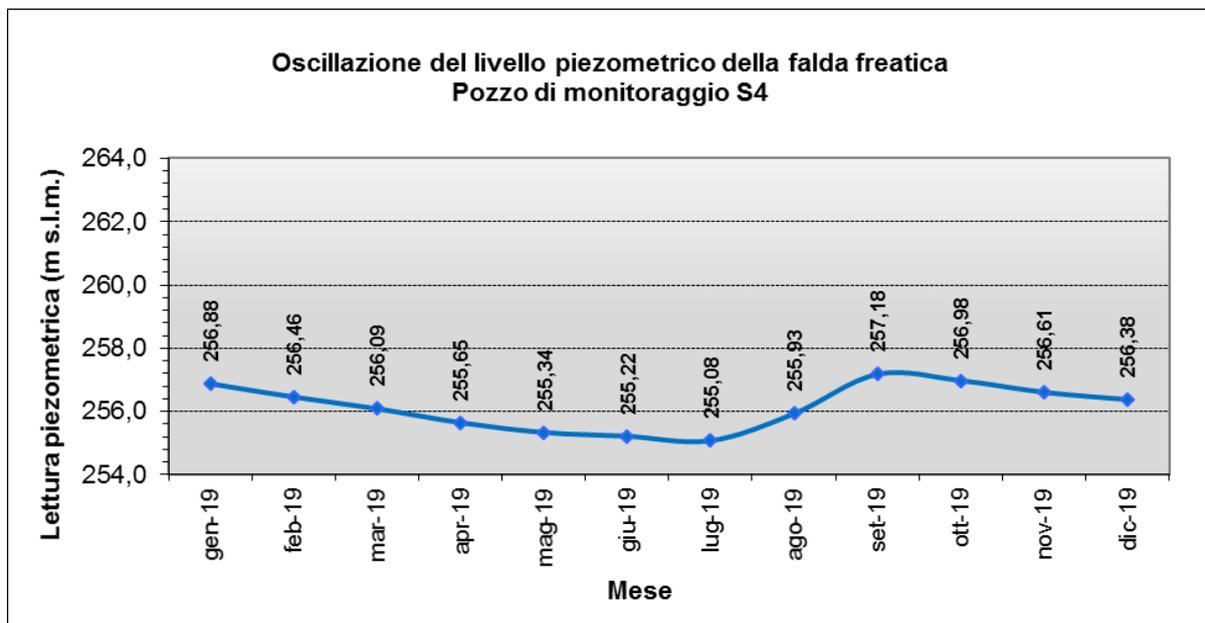
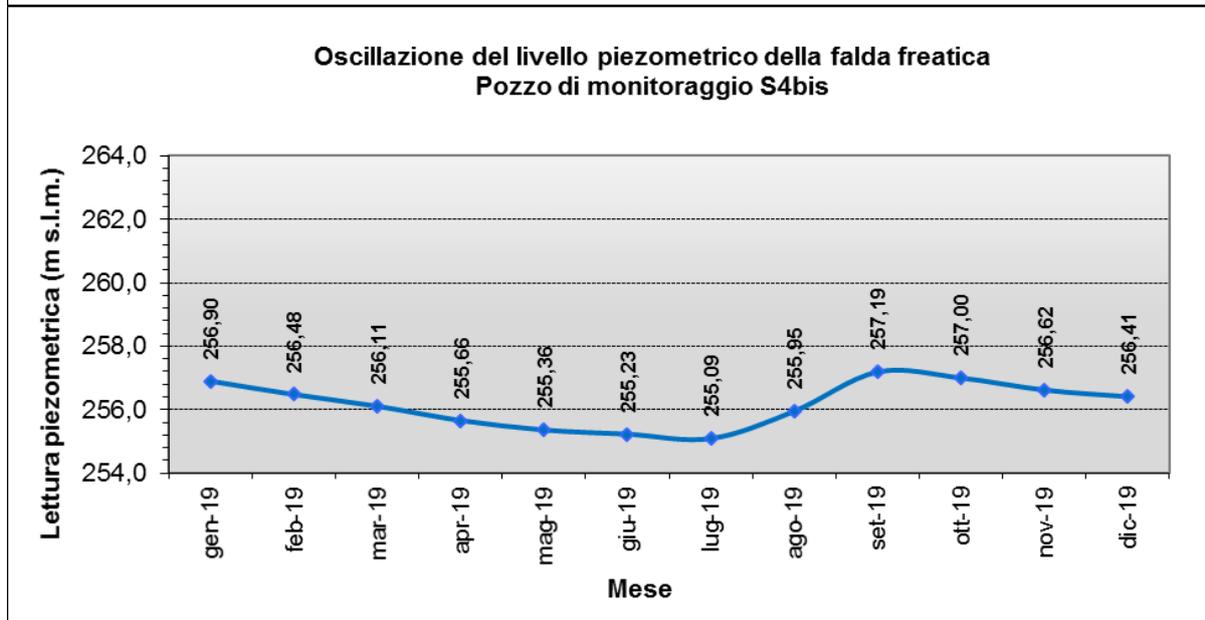
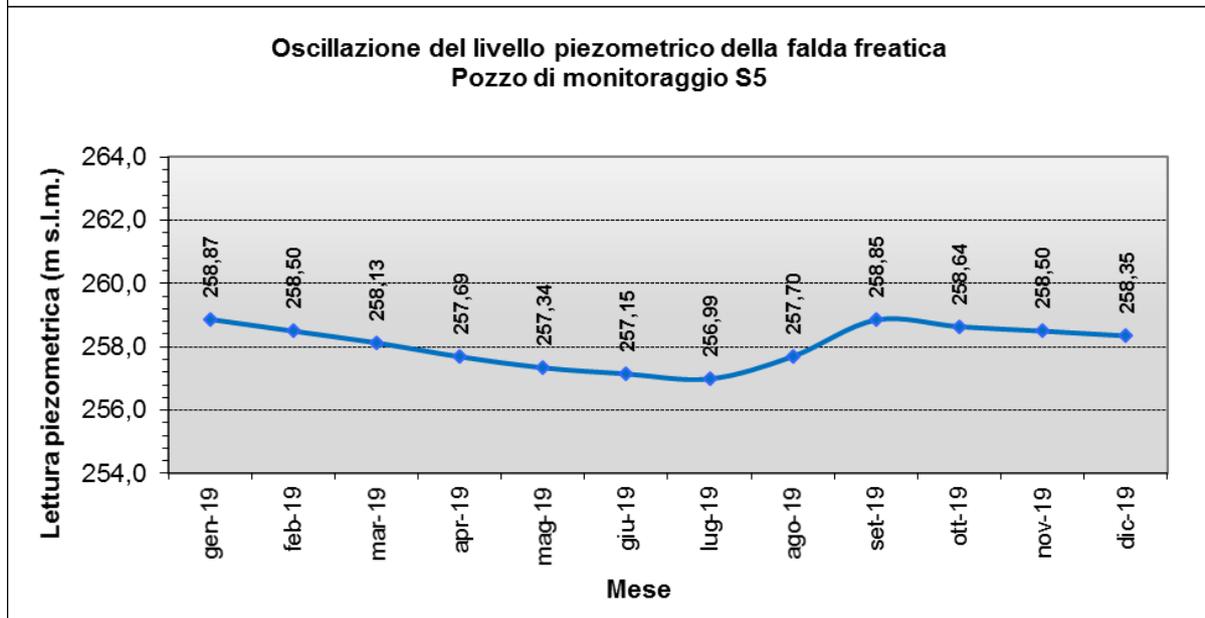
In linea generale, si osserva come l'andamento annuo sia sostanzialmente analogo per tutti i punti di misura; ciò è in ottimo accordo con quanto rilevato negli anni precedenti.

Le misurazioni effettuate nell'arco dell'anno 2019 mostrano una tendenza del livello di falda a diminuire progressivamente dal mese di gennaio fino a quello di luglio, dove si registra il minimo annuale. Riguardo ai mesi successivi, in analogia a quanto riscontrato negli anni precedenti, si registra una brusca risalita del livello idrico nella stagione estiva ed un progressivo lento abbassamento a partire dall'inizio dell'autunno che si protrae poi per tutto l'inverno.

In linea generale, dunque, l'escursione del livello piezometrico si mantiene sostanzialmente coerente con quanto riscontrato negli anni precedenti.

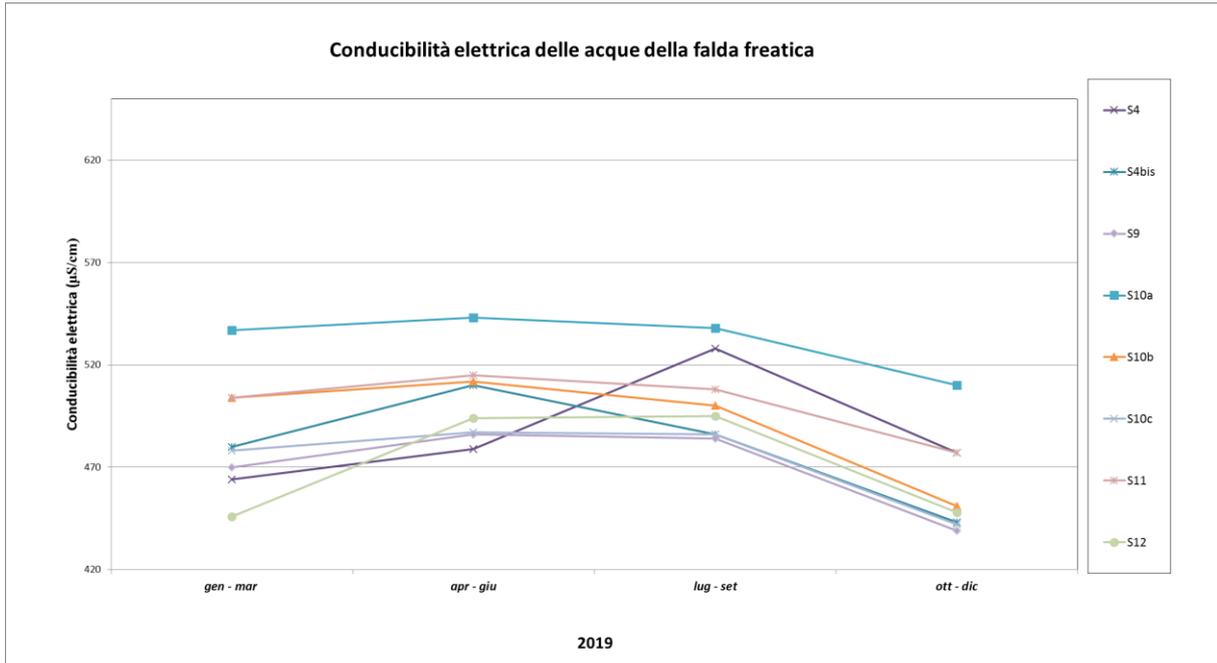
A titolo di esempio e di riepilogo si riporta nel seguito l'andamento annuale della conducibilità elettrica (indice sintetico della presenza di sostanze in soluzione) nel corso dell'anno per i piezometri interessati dal campionamento trimestrale.

Esso evidenzia chiaramente come l'andamento stagionale della contaminazione, che alcuni anni or sono interessava anche i piezometri circostanti, sia ormai limitata al solo piezometro S4, con un massimo nella stagione calda seguito da una discesa nella stagione fredda, analogamente a quanto riscontrato nell'anno precedente.
